COMPORTAMIENTO DE LAS CONSTRUCCIONES DE ADOBE DURANTE EL SISMO DE PISCO DEL 15 DE AGOSTO DEL 2007

Marcial Blondet

Pontificia Universidad Católica del Perú (PUCP)

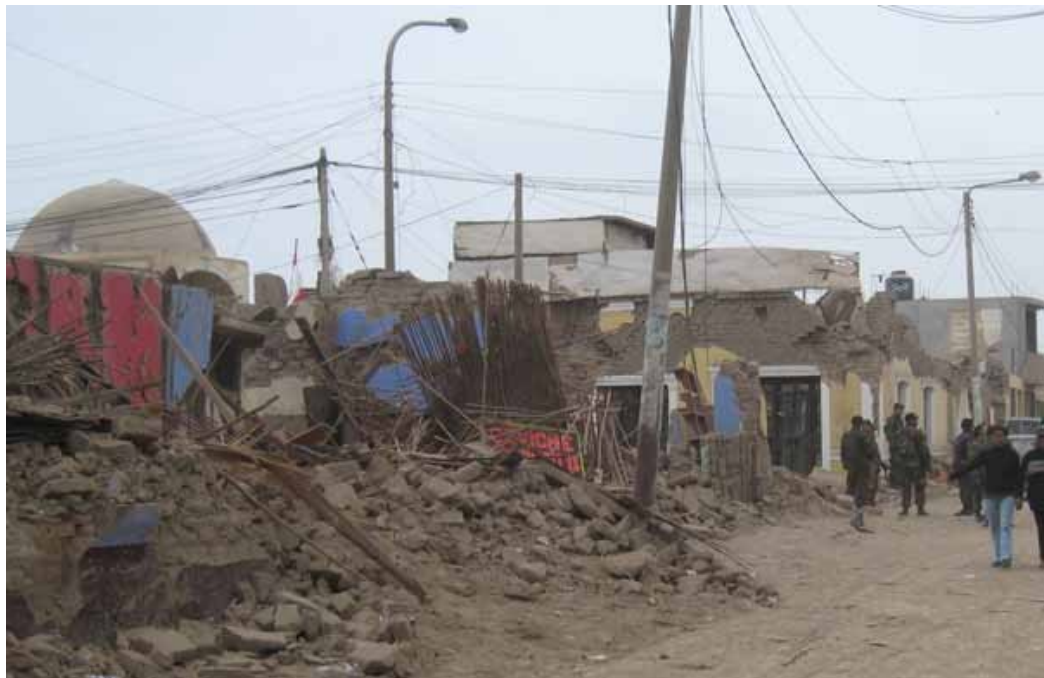
En Pisco, más del 80% de las casas de adobe colapsaron o sufrieron grandes daños. Esto debido a la pésima combinación de las características mecánicas de las paredes de adobe: masivas, débiles y quebradizas. Dado que son masivas, estas atraen grandes fuerzas de inercia durante el movimiento sísmico, siendo incapaces de resistir ya que la construcción es débil y frágil por lo tanto la ruptura se produce sin previo aviso. Además, en Pisco y áreas vecinas, los bloques de adobe y la mezcla fueron hechos con suelo arenoso, lo cual no tiene suficiente arcilla como para proporcionar una buena adhesión entre la mezcla y los bloques de adobe. La figura 1 muestra la vista de una calle en Pisco, llena de escombros de las casas de adobe colapsadas.

Figura 1.- Calle en Pisco tres días después del sismo. La mayoría de las casas de adobe sufrieron colapso total. La casa azul claro en el extremo derecho, sin daños, fue hecha de material noble.

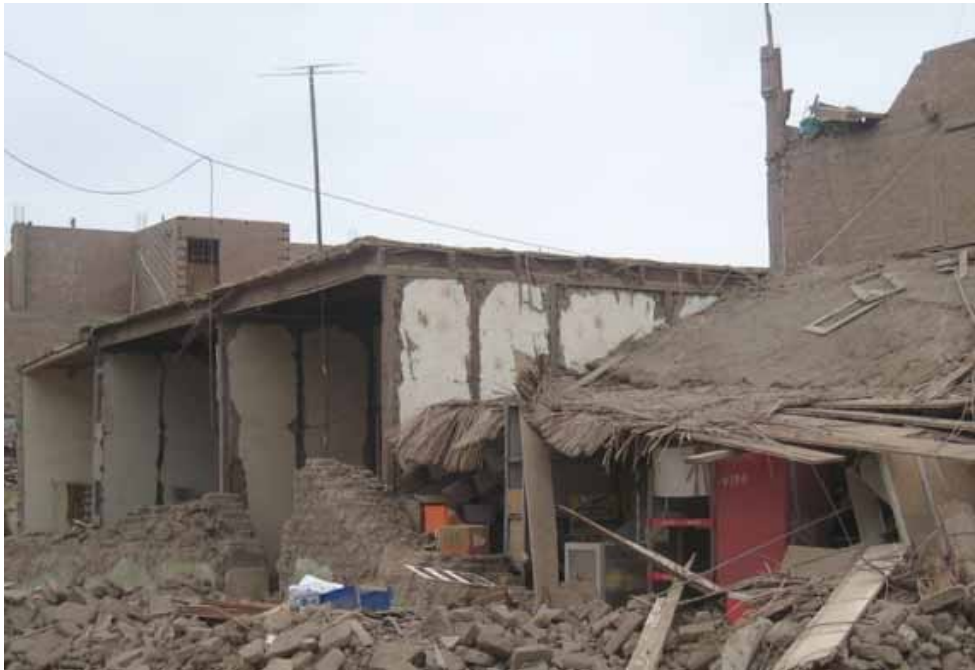
El tipo mas común de colapso observado en las casas de adobe se debe a la formación de grietas verticales en las esquinas de las paredes a consecuencia de la fuerza de la sacudida “out-of-plane”, seguido por el colapso de las paredes sobre la calle y algunas veces el colapso del techo (especialmente si la viga del techo se apoya sobre la fachada de la pared). Para evitar este tipo de daños pudo haber sido útil el uso de un collar en la parte superior que haga que se unan todas las paredes, Ver Figura 2.

Figura 2.- Casas de adobe colapsadas en Pisco. Las vigas del techo de la casa de la derecha estaban apoyadas sobre las divisiones de quincha. Las vigas del techo de la casa de la derecha estaban apoyadas sobre la fachada de la pared, por lo tanto colapsaron con la fachada. Nótese a la izquierda la casa construida de material noble sin daños y en la parte posterior derecha el colapso de la fachada de una casa.

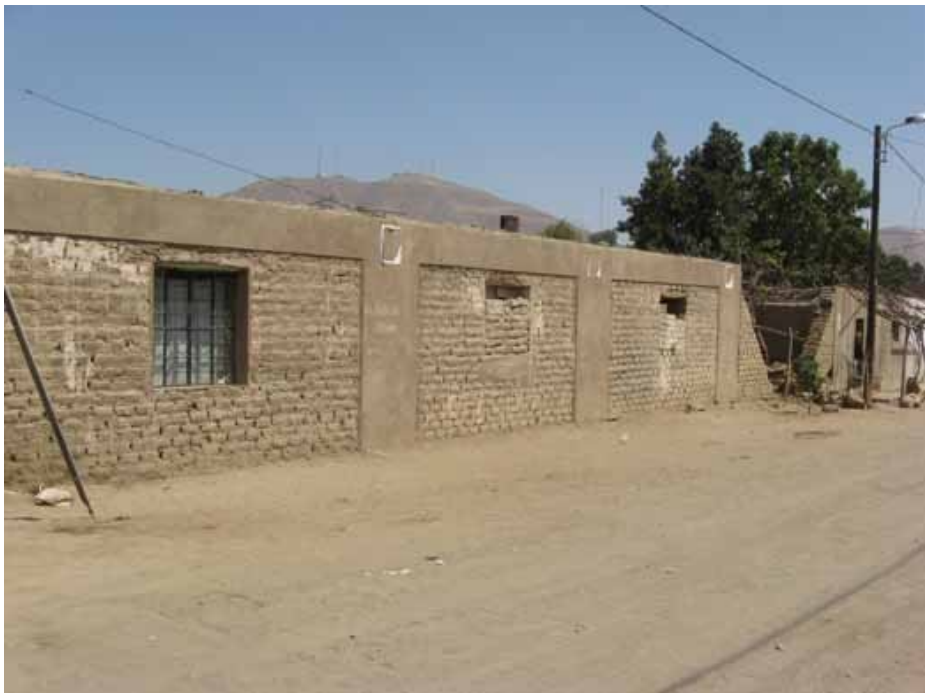
En 1999 la universidad Católica del Perú (PUCP) reforzó 19 casas en diferentes lugares del país. Dicho reforzamiento consistió en bandas de malla de alambre soldado y clavado en las paredes cubiertas con una mezcla de cemento y arena. En la Figura 3 se muestra la casa que fue construida en Guadalupe, una pequeña ciudad cerca de Ica. Dicha casa no sufrió ningún daño durante el sismo de Pisco, mientras que las casas contiguas que no fueron reforzadas sufrieron daños significantes o colapso. Este sistema de reforzamiento debe ser usado con cuidado puesto que, aunque los ensayos en la mesa vibradora muestren que la fuerza de las paredes de adobe se incrementa significativamente, el modo de colapso es frágil.

Figura 3.- Esta casa de adobe sin daños fue reforzada con bandas de alambre cubiertas con una mezcla de arena y cemento. Las bandas verticales fueron puestas en cada intersección de la pared, y las bandas horizontales al nivel del techo. A la derecha, nótese el colapso de la pared sin refuerzo.

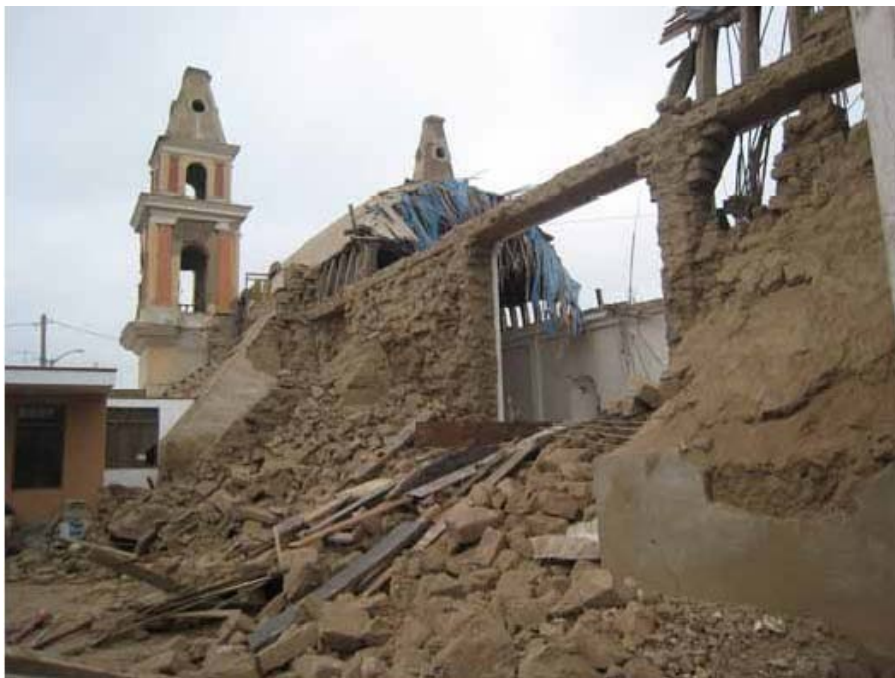
El caso mas dramático es el de la iglesia de San Clemente en Pisco, donde la bóveda colapso repentinamente y mato alrededor de 160 personas quienes asistían a un servicio funerario. El sacerdote se salvo porque estaba bajo la cúpula, la cual había sido reparada con concreto reforzado después de un previo sismo. La figura 4 muestra una vista lateral de la iglesia de San Luis, un pequeño poblado al sur de Cañete. Al parecer el peso lateral de la bóveda la empujo hacia la pared que la soportaba, siendo debilitada por la puerta de entrada.

Figura 4.- *La Iglesia de San Luis, La pared lateral y sus pesados pilares fueron prácticamente traídos abajo presumiblemente por el empuje dinámico del colapso de la bóveda. Las torres fueron hechas de quincha y sufrieron daños menores.*
